Inspeksjonsrapport

Buskerudveien 145
3027 Drammen

202104074

Fuktvurdering garasje

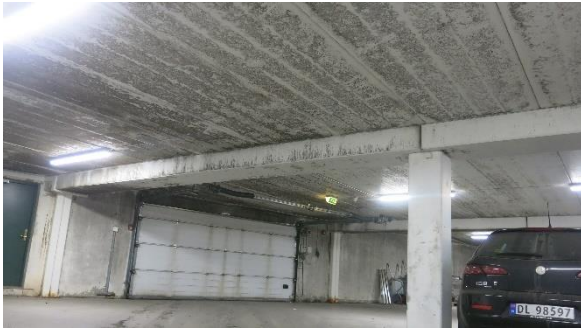
Foto 1. Parkeringsanlegg med kraftig muggsoppvekst under taket. Hovedsakelig på området mot kjøreporten.

Det er kraftig muggsoppvekst på undersiden av betongdekke i delen som vender mot kjøreporten samt på øvre del av yttervegger. Varm og fuktig luft treffer det kjølige betongdekket fordi betongen holder seg kald mye lengre enn lufta ute. Kjøreporten er lokalisert mot syd og elven, og når porten åpnes vil varm og fuktig luft strømme inn i parkeringsanlegget og kondensere på kjølige overflater. Problemet vil være størst i den kalde årstiden ved vekslende værforhold, og det vil kondensere mest på de kaldeste overflatene og hvor det er minst luftsirkulasjon. Det er sannsynligvis ikke etablert isolasjon over betongdekket eller utsiden av ytterveggene og konstruksjonen er derfor utsatt for nedkjøling som følger utetemperaturen. Muggsopp bryter ikke ned betongen, men er først og fremst estetisk skjemmende, og et praktisk problem ved at det kan drysse ned på parkerte bilder. Ved kraftig forekomst vil muggsopp påvirke inneklime negativt selv om en parkeringskjeller ikke er ment for varig opphold. Kondensmuggsopp som er etablert på betong vil mest sannsynlig slippe mindre sporer sammenlignet med skader på andre materialer og det er alltid forekomst av disse soppsporene i utelufta.

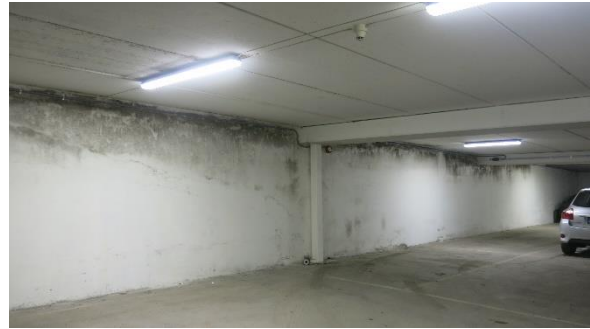
Foto 2. Synlig muggsoppvekst på øvre del av yttervegger.

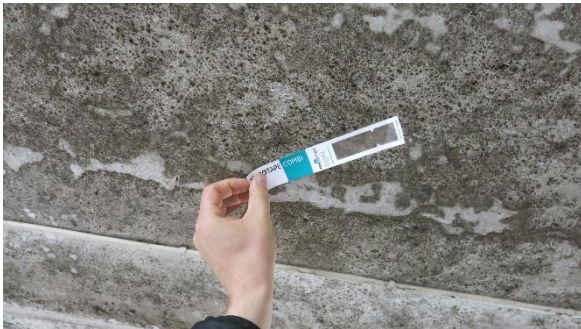
Foto 3. Overflateprøver viser rik vekst av kondensmuggsopper på undersiden av betongdekke og øvre del av yttervegger.

Analyseresultat av overflateprøver tatt på vegg og himling viser rik vekst av kondensmuggsopper.

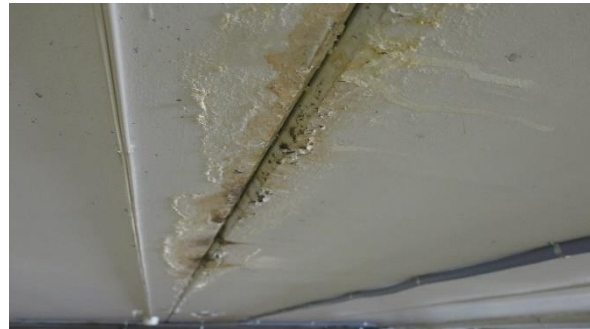
Foto 4. Stedvis fuktmerker og saltutslag på undersiden av betongdekke, hovedsakelig i skjøter mellom elementene.

Det pågår mest sannsynlig vanninntrengning fra utearealet til parkeringsanlegget som følge av lekkasjer i tettesjiktet mellom parkeringsanlegg og utearealet. Det er registrert saltutslag og fuktmerker flere steder i parkeringsanlegget som viser stedvis lekkasjer i tettesjiktet. Utettheter i tettesjiktet må utbedres fra utsiden. Løsning som leder vann ut til takrenne er svak fordi gjennomføringene i ringmuren tettes og det blir liggende vann på gangarealer. Enkelte steder renner vann bak overgangsbeslag og sørger for fuktskader på yttervegger. Det bør vurderes innvendig nedløp eller annen løsning for overvannshåndtering. Saltutslag og forurenset vann kan dryppe

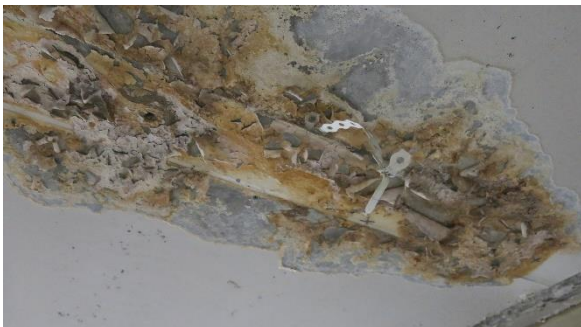
Foto 5. Kraftige fuktmerker enkelte steder under betongdekke.

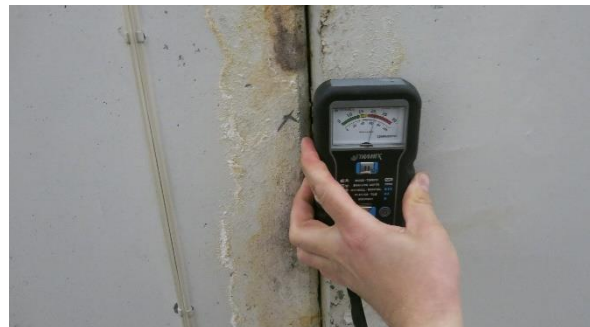
Foto 6. Måling med fuktindikator viser fuktutslag ved fuktmerkene.

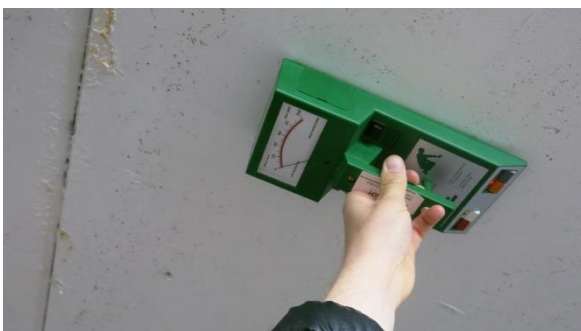
Foto 7. Måling med fuktindikator viser ingen unormal fuktutslag på områder utenom fuktmerkene.

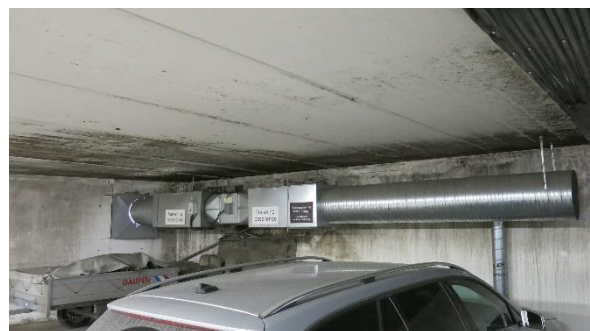
Foto 8. Parkeringsanlegget er ventilert med avtrekksvifter med tilluft via ventiler i yttervegg.

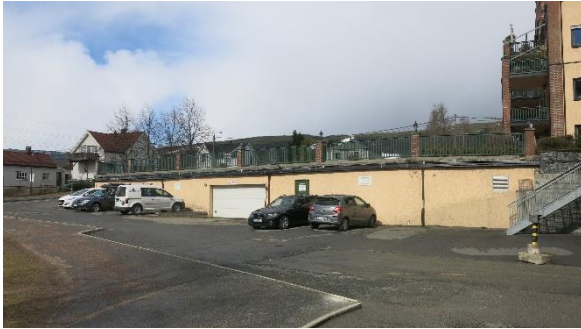
Foto 9. Parkeringsanlegget med yttervegg delvis under terreng på to sider.

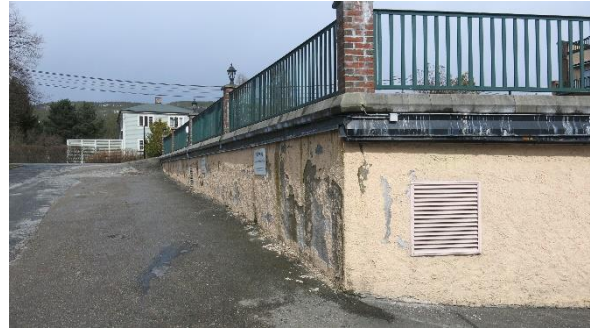
Foto 10. Yttervegg delvis under terreng har stedvis store fuktskader.

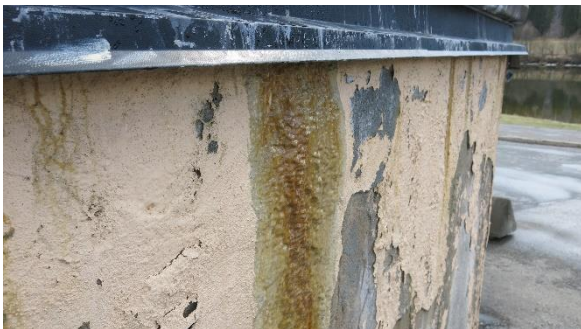
Foto 11. Vann fra overliggende parkanlegg renner stedvis bak overgangsbeslag.

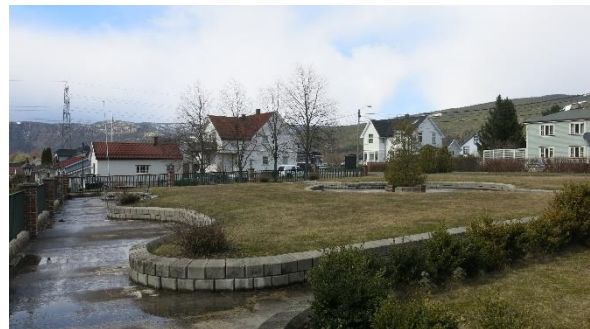
Foto 12. Over parkeringsanlegget er det etablert park. Det siver vann fra beplantede områder ut til gangstiene.

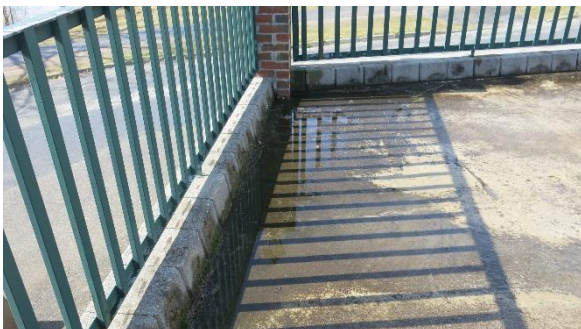
Foto 13. Vann blir ledet ut mot takrenne på yttervegg gjennom en ringmur av betongblokker.

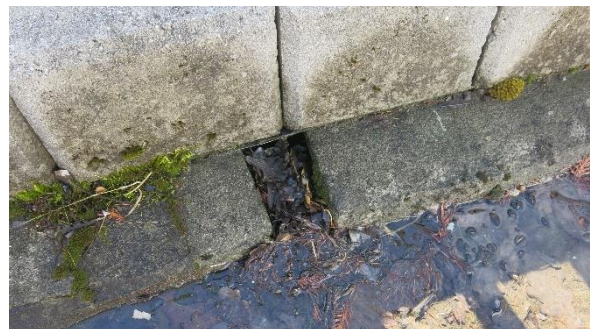
Foto 14. Skåret spor i betongblokker som er stedvis tettet med løv og nedfall.
