Inspeksjonsrapport

Buskerudveien 145
3027 Drammen

202104074

Fuktvurdering garasje

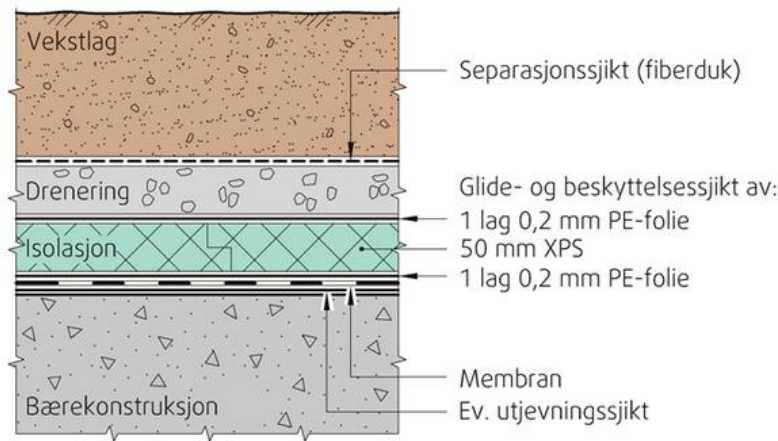
Fig. 132

Vi er ikke kjent med oppbygging av konstruksjonen på oversiden av betongdekket, men høydemåling av tverrsnittet viser at det mest sannsynlig ikke er isolert på oversiden. Mangel på isolasjon vil føre til kaldere betongdekke og betydelig mer utsatt for kondensering. Mangel på dreneringssjikt vil føre til mer eller mindre konstant vannfilm på gangarealer. *Sintef byggforsk 525.306 Terrasser med beplantering på bærende betongdekker* angir preaksepterte ytelser for oppbygning av utearealer på betongdekker. Figur 1 viser en prinsippskisse for uisolerte konstruksjoner som er beregnet for moderat trafikk, som har drenerende sjikt og isolasjon som reduserer kondens.

Eksempel på konstruksjon kun med kondensisolasjon
